Применение теплового метода контроля в нефтепереработке

В частности при проведении термографического обследования (термографическое исследование проводилось в облачную погоду при температуре воздуха $+ 29 \text{ C}^0$, относительной влажности 60% и скорости ветра 2 м/сек) насосного парка установки первичной перегонки нефти ЭЛОУ – АВТ – 2 на корпусе насоса марки SULZER ZE – 80 – 3400 (рис 1)

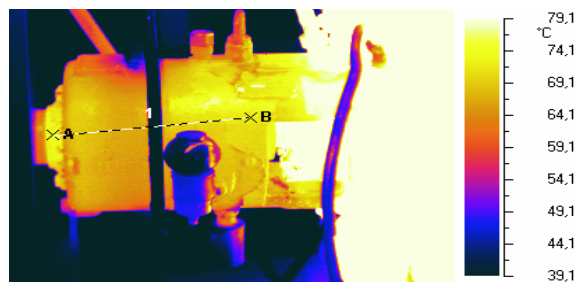
рис 2

в частях опоры подшипников был обнаружен не нормативный перегрев поверхности (рис 2) не типичный для данной части насоса превосходящий нормативный предел (согласно ОТУ – 78 пункт 2.5.8. температура подшипникового узла не должна превышать 60 C^0).

На основании термографического исследования было сделано предположение о том что с большой вероятностью у данного насоса вышли из строя подшипники качения. Наши предположения косвенно подтверждались «металлическим» шумом производимым насосом. Для устранения причин было принято решение об остановке данного оборудования и его детальной проверки. В результате детальной проверки наши предположения полностью подтвердились, дефектными а правильной сказать в аварийном состоянии оказались внутренние кольца подшипников качения (рис 4,5) в виду чего происходил не допустимый сверхнормативный

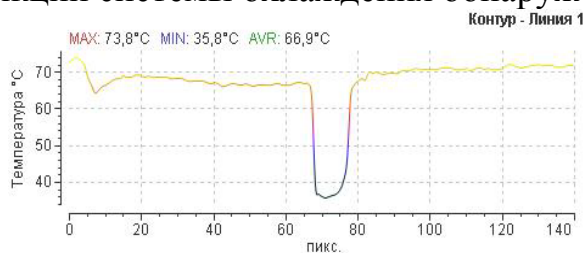
рис 3

Температура охлаждающей жидкости на входе в систему охлаждения насоса согласно регламента должна быть не более $25 - 30 \text{ C}^0$. Анализируя

линейный профиль термограммы на которой отчетливо видно падение температуры при пересечении профильной линии, трубки подачи охлаждающей жидкости до значения указанных в регламенте по эксплуатации насосного агрегата (рис 3), отклонения или нарушения нормальной функции системы охлаждения обнаружено не было.

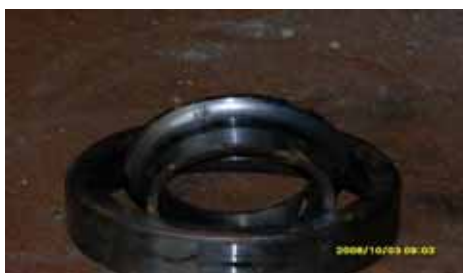
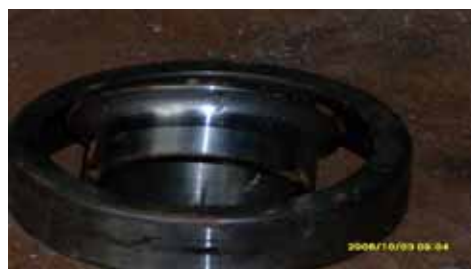
нагрев подшипников которые в свою очередь оказывали температурное воздействие на корпус насоса в результате чего возникала реальная угроза возгорания насосного агрегата.

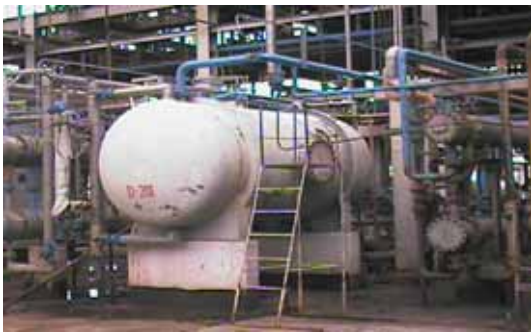
рис 6

Следующим объектом исследования стала емкость D – 301(рис 6) емкостью 9000 литров с рабочим давлением 1,0 кгс/см² и температурой продукта (техническая вода) + 90 С⁰ на этой же установке. Данная емкость является буферной емкостью для сбора технической воды служащей для охлаждения теплообменного узла E – 303AB. Цель исследования заключалась в определении точности работы механических и электронных уровнемеров марок LT – 311 IZIZZEB - DEA и LG – 311 SRG - 1 установленных на емкости после проведения на них ремонтных работ. После получения термографического изображения была проведена работа по геометрическому замеру термической ватерлинии (рис 7) и посредством расчета вычислен объем содержащийся на данный момент воды. Полученные данные и данные показания уровнемеров совпали.

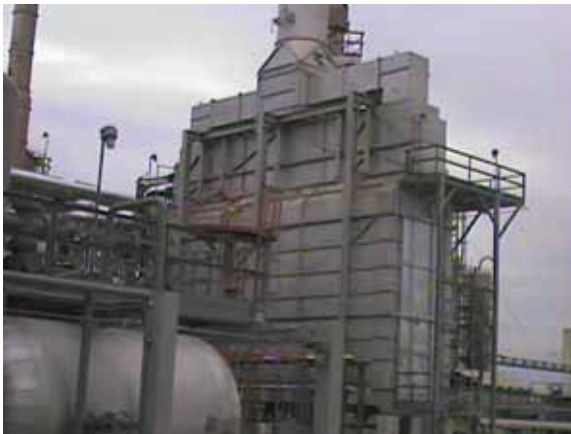
рис 8

Следующим этапом исследования стала технологическая печь атмосферного блока (рис 8) по подогреву нефти на установке первичной перегонки нефти ЭЛОУ – АВТ 2 . Производительность печи: 2 миллиона тонн нефти в год

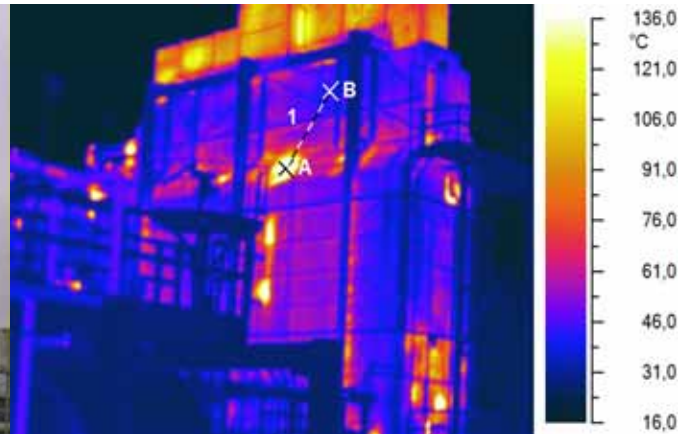
рис – 9

При проведении термографической (рис - 9)съемки (съемка проводилась в сентябре 2008 – го года при эксплуатации печи при температуре воздуха +30 °С, относительной влажности 70 %, расстоянии до объекта 20 м, угол измерения 30°) были выявлены значительные зоны повышенной температуры (рис – 10, 10а, 11, 11а) в различных частях печи. По состоянию аномальных зон с учетом длительного срока эксплуатации без капитального ремонта (установка введена в эксплуатацию с 1994 года) и превышению

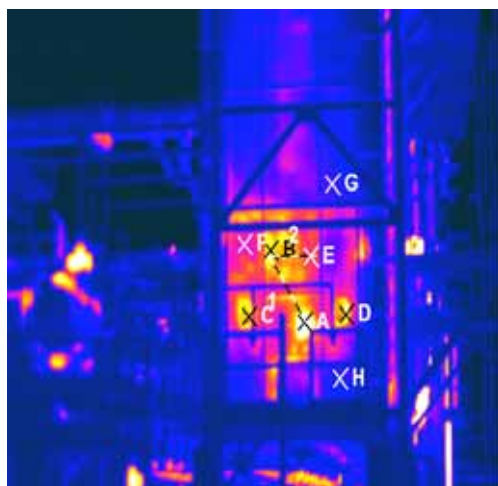
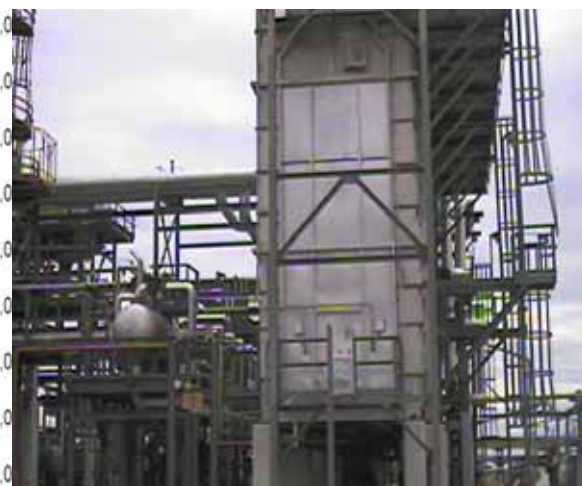
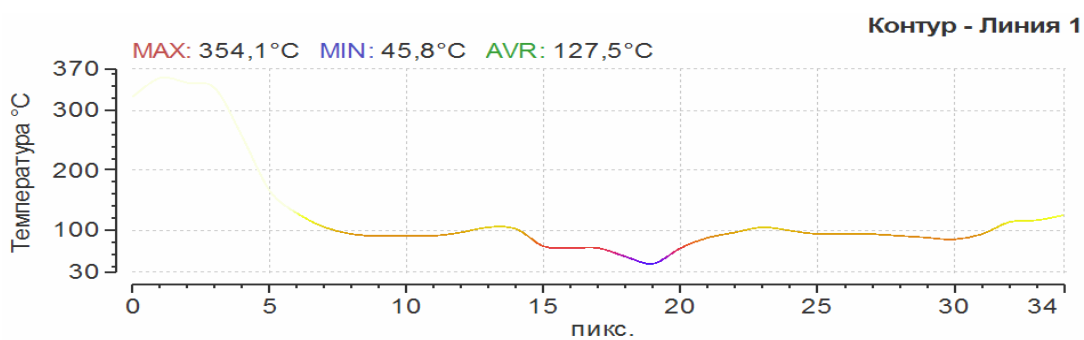
температур на поверхности печи было сделано предположение о частичном разрушении

(северная сторона)

по всем четырем сторонам изоляционного слоя . На основании термограмм и их анализа были разработаны рекомендации по устранению данных дефектов. В январе - феврале 2009 года на данной установке был проведен капитальный ремонт в том числе и технологической печи все выводы сделанные при обследовании печи в сентябре месяце были подтверждены визуально(рис – 12, 12а) при составлении отбраковочных актов.

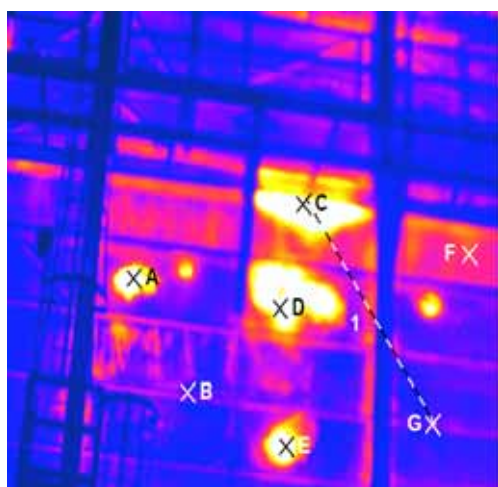
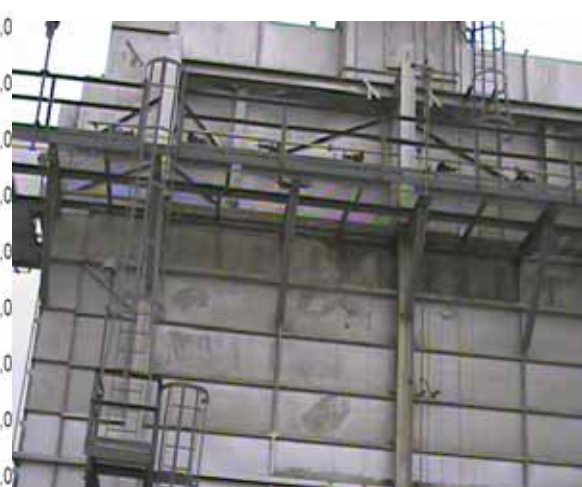
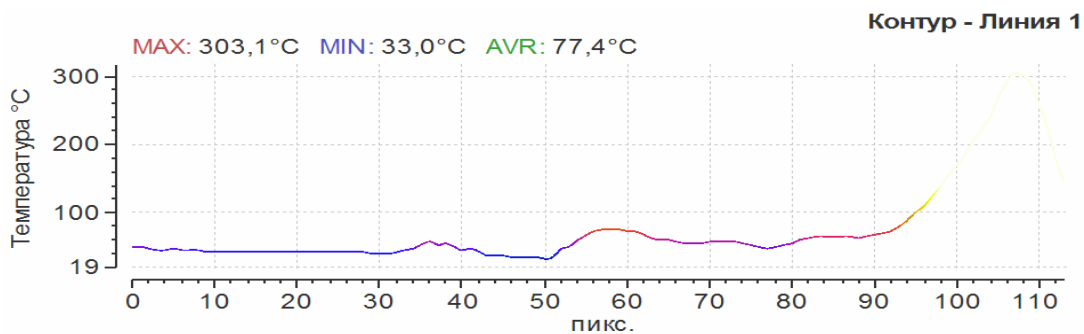
(западная часть)

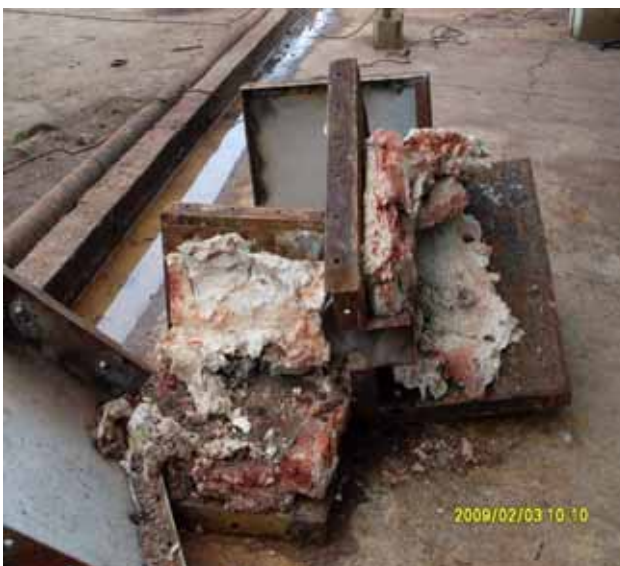
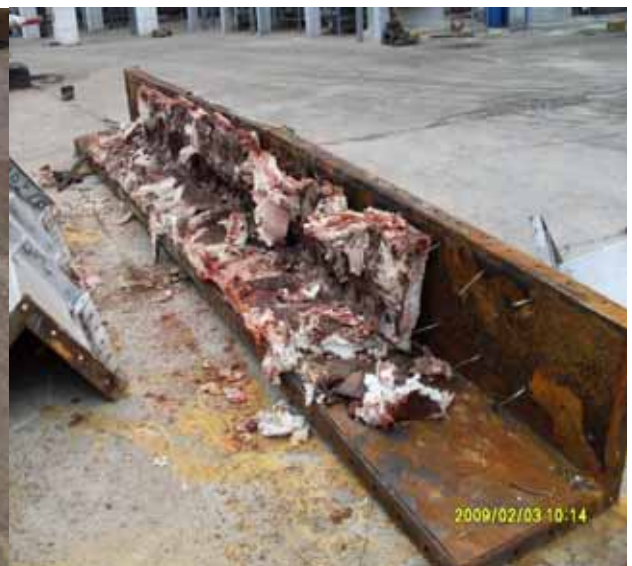
(элементы с не пригодной теплоизоляцией технологической печи с северной и восточной стороны)
