Применение теплового метода контроля в нефтепереработке

В частности при проведении термографического обследования (термографическое исследование проводилось в облачную погоду при температуре воздуха $+ 29 \text{ C}^0$, относительной влажности 60% и скорости ветра 2 м/сек) насосного парка установки первичной перегонки нефти ЭЛОУ – АВТ – 2 на корпусе насоса марки SULZER ZE – 80 – 3400 (рис 1)

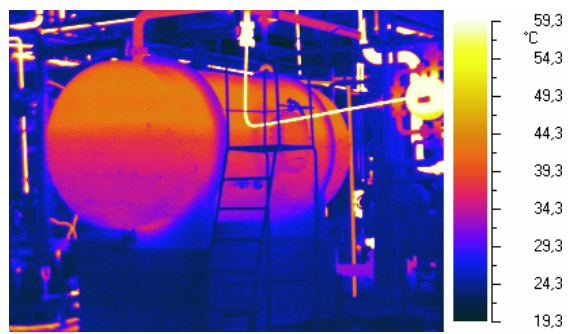
рис 7

Следующим объектом исследования стала емкость D – 301(рис 6) емкостью 9000 литров с рабочим давлением 1,0 кгс/см² и температурой продукта (техническая вода) + 90 С⁰ на этой же установке. Данная емкость является буферной емкостью для сбора технической воды служащей для охлаждения теплообменного узла E – 303AB. Цель исследования заключалась в определении точности работы механических и электронных уровнемеров марок LT – 311 IZIZZEB - DEA и LG – 311 SRG - 1 установленных на емкости после проведения на них ремонтных работ. После получения термографического изображения была проведена работа по геометрическому замеру термической ватерлинии (рис 7) и посредством расчета вычислен объем содержащийся на данный момент воды. Полученные данные и данные показания уровнемеров совпали.
